# **Pekeltramexcursie H2 en 1315**

**6 april 1991**

Draaiboek en korte geschiedenis Haagse pekeltrams

Uitgave: de Haagse Tramvrienden

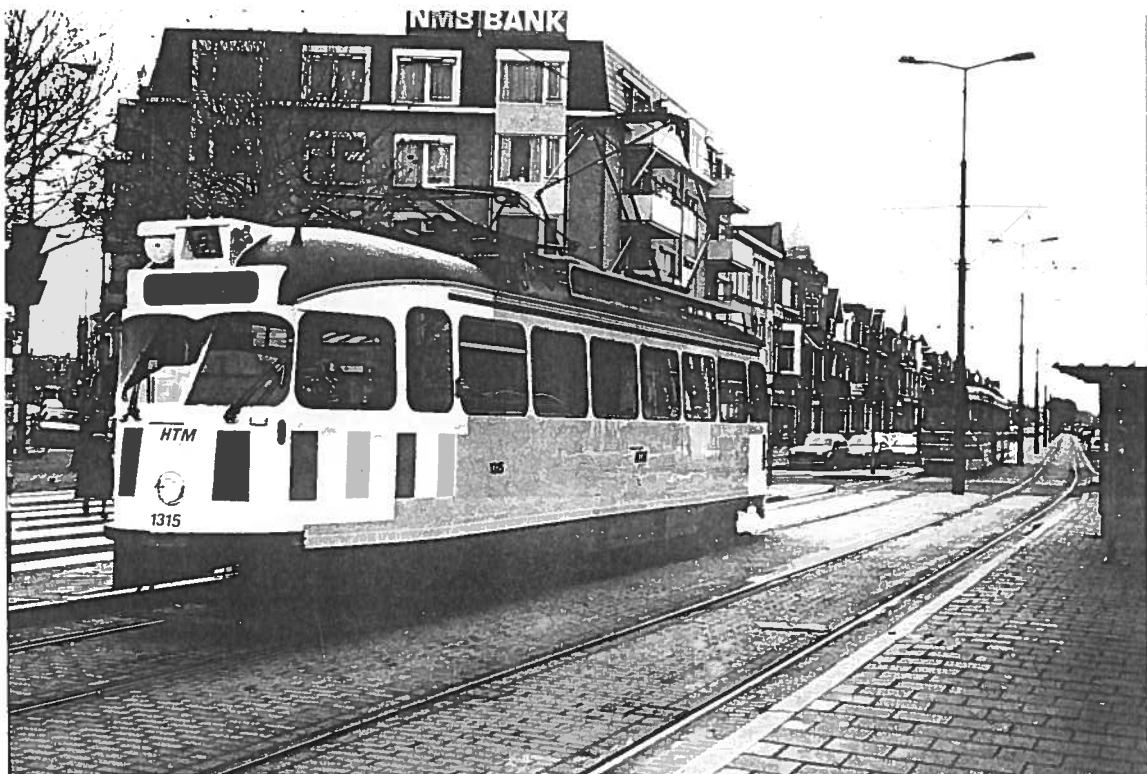
INSTRUCTIE LES (PEKEL) RIJTUIG.

BEDIENING SELECTEUR KRUK.

STAND 1.

PEKELSTAND

MAXIMALE SNELHEID 30 KM ( 4 MOTOREN SERIE )

STAND 2.

INSTRUCTIE STAND.

BEDIENING OEFENPEDAAL ( STAND 1 RIJDEN UIT )  
( STAND 2 REMMEN IN )

STAND 3.

RIJDEN VOORUIT

STAND 4.

PARKEERSTAND.

RIJDEN OP HULPCONTROLE ACHTERUIT.

STAND 5.

RIJDEN ACHTERUIT. ( ONVEILIG )

NORMAAL BEDRIJF
